THE JCM MONTHLY REPORT 2009 JANUARY Vol.18 No.1

特集 維持管理
アセットマネジメント

河川用ゲート及びポンプ設備の効率的な維持管理について
橋梁アセットマネジメントへの取り組み
第12回土木施工管理技術論文（優秀論文賞）紹介
地域の特性による推進工法の選択と地域住民から工事を
願望される土建屋さんを目指して
護岸工事における計画的な環境アセスメントの実践
現場の失敗とその反省
仮設構造物（土留め工）のはなし⑦ 5. 土留めのトラブル2

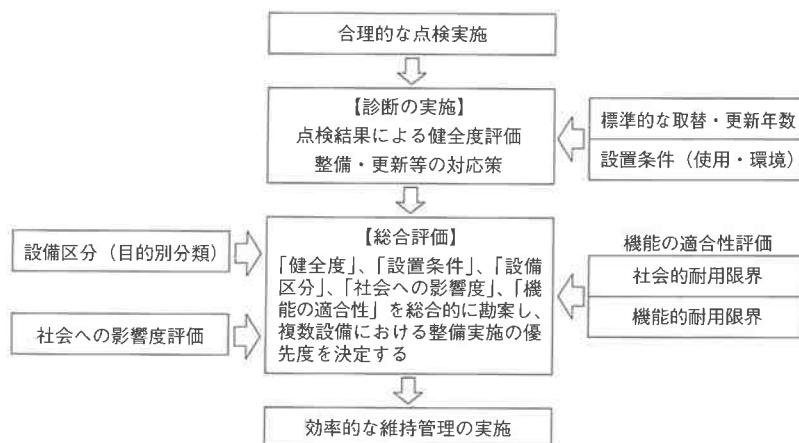
図-1 今後の維持管理の基本方針（考え方）

また、整備・更新においては、設備区分、社会への影響度、機器の健全度、設置条件などを総合的に勘案し、保全実施の優先度を合理的に整理し、維持管理の最適化を図ることとしました。効率的な維持管理を実施するための基本的な方針を図-1に示します。

維持管理の基本方針として河川用ゲート・ポンプ設備の保全における「点検の合理化」と「効率的な整備・更新」の実現を主眼に置き、点検では、致命的機器を抽出し、非致命的機器は事後保全対応とする

ことや、設備区分（治水・利水・水質保全設備など、目的・機能別による区分）による適切な点検回数を決定し、点検周期の合理化を図りました。

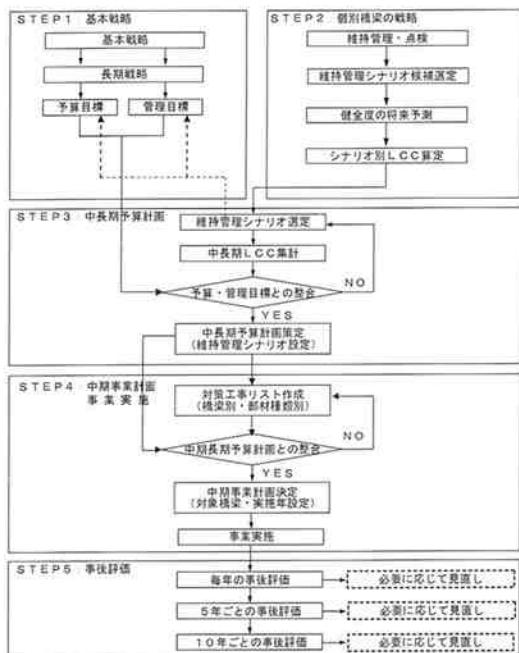
図-1 青森県橋梁アセットマネジメントフロー

青森県のBMSは大きく5つのSTEPで構成されています。STEP 1では維持管理の基本方針とも言える「基本戦略」を策定します。STEP 2では環境条件、点検結果、道路ネットワークの重要性から「個別橋梁の戦略」を選定し、ライフサイクルコストを算定します。STEP 3では全橋梁のライフサイクルコストを集計し、予算目標などに合わせて予算の平準化を行い「中長期予算計画」を策定します。STEP 4では決定した中長期の予算に基づき「中期事業計画」を策定し事業を実施します。STEP 5では「事後評価」を行いBMSの進行管理や必要な見直しを行います。以上のSTEPを繰り返しながら維持管理を実施しています。

本システムの特徴としてまず点検データを現場で直接パソコンに入力する点検支援システムの活用により点検作業の効率化を図っており、これにより点検コストを大幅に削減しています。また各橋梁ごとに維持管理シナリオを設定することにより橋梁の重要度・優先度評価に基づいた維持管理ができ、地域の特性を反映した計画の策定ができます。さらに劣化予測データ、ライフサイクルコスト算定データ、維持管理シナリオの設定など地域特性に合わせたデータを入力することにより、システムの変更を

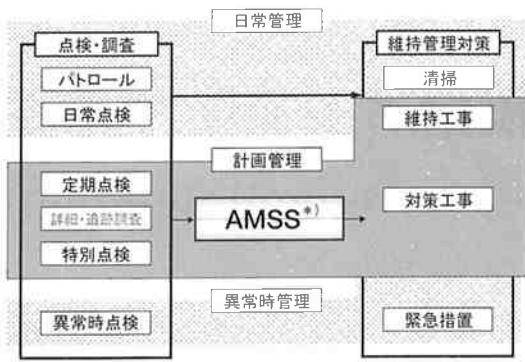
図-2 維持管理体系

青森県における維持管理体系の枠組みは「点検・調査」と「維持管理対策」から構成されます。「点検・調査」の結果は、直接あるいはシステムを介して「維持管理対策」に反映されます。維持管理体系の中心には「計画管理」があり、5年に1回行う定期点検の結果からシステムを介して計画的な維持管理がなされます。この「計画管理」をサポートする位置付けとして「日常管理」と「異常時管理」があります。

* AMSS: 青森県橋梁アセットマネジメント支援システム

5年に1度の定期点検では急激に劣化が進んだ場合などに対応できないことが考えられることから、年に1度定期点検よりも簡易な方法ですが、全橋梁を点検する日常点検を実施しています。この日常点検は、点検とコンクリートの浮き部分の叩き落としなどの緊急措置を同時に実施しており、

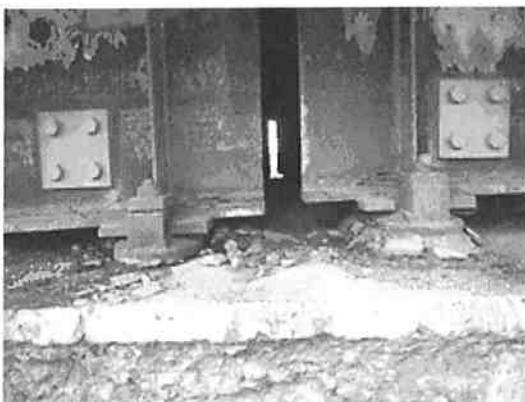
写真-1 支承の台座コンクリートの破損

これまでアルカリ骨材反応による鉄筋の破断や、支承台座コンクリートの破損など、定期点検では発見されなかった損傷の早期発見につながっています。

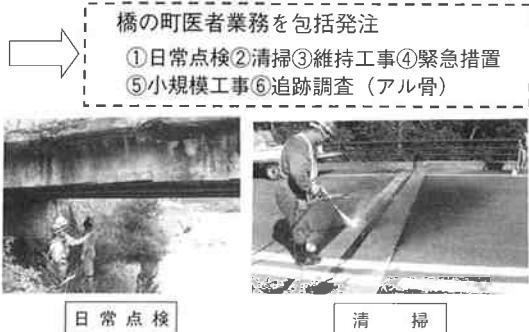
図-3 橋梁維持工事（包括発注）

交通安全性の確保や橋梁の長寿命化を図るために、劣化・損傷の早期発見とそれに対する初期段階での対策が有効です。このため日常点検から、支承の清掃や点検で発見された箇所の対策を行うメンテナンスと、5箇年計画に計上されている小規模な長寿命化補修工事を包括的に発注する「橋梁維持工事」を出先管内ごとに発注しています。人に例えると、地元の小さなかかりつけの病院のような「橋の町医者」の機能を地元の建設会社に担ってもらうというものです。発注にあたっては橋梁アセットマネジメントに関する理解と技術力を重視し、技術提案により受注者を決定しています。

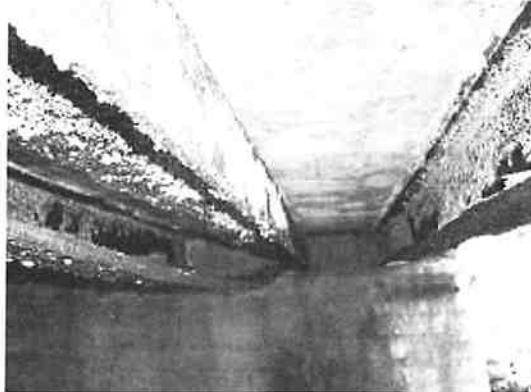
写真-2 損傷が発見された橋

平成18年度には職員が橋梁上部の異常に気付き、橋梁の下に潜って点検したところ主桁が破断していたという事例もあり、確実に研修の効果が現れてきています。

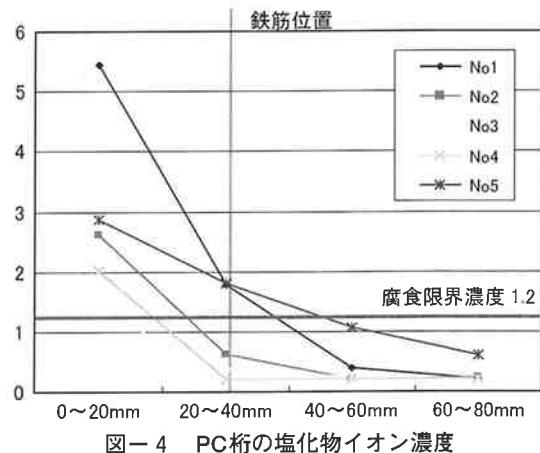
図-4 PC桁の塩化物イオン濃度

平成18年度に実施した工事結果を検証したところ、塩害対策を目的としたコンクリート部材の断面修復については、システム上、はつり面積は桁の全面積で設定しています。これに対し、実際の対策では、塩化物イオンを測定し、はつり深さと除去面積を設定し対策を行っており、実例として、鉄筋位置で腐食限界塩化物量となっている箇所が少なく、部分的な断面修復による対策を実施している橋梁もあります。システ

ム上の対策と実際の対策に差異が生じる原因としては、目視点検結果とコンクリート内部の劣化状況に誤差が生じている可能性が考えられます。目視点検時には破壊試験を実施しているわけではなく、コンクリート内部の塩分量を定量的に把握しているわけではないため、詳細調査時に誤差が発生したものと考えられます。また、システム上塩害橋梁の断面修復の施工面積は全面積の補修と設定されていることから今後、塩化物イオンを測定したデータを収集・蓄積し、目視点検結果とコンクリート内部の塩分量との関係やマクロセル腐食による再劣化等を検証し、補修範囲の再検討が必要であると考えています。

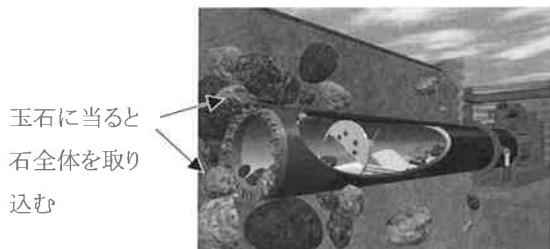
写真-1 設計工法

- a) 日進量が伸びない（3m/日）
- b) 磯径が大きいと礫全体を取り込んでしまう為、掘削土量が多くなり、将来道路沈下等の影響が生じる可能性がある。
- c) 専門工事業者が少ないので工事価格が高い。

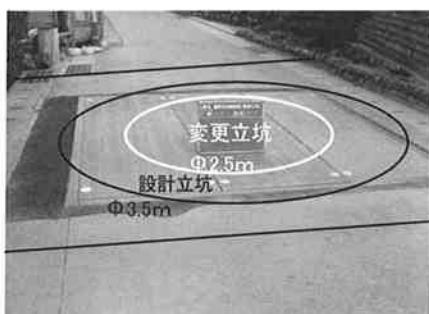
写真-5 立坑完了

立坑掘削中、管路部分の土質を確認したが、想定通りの土質であった。管径を超える玉石も出てきたが、礫径が管径の60%程度までの礫が殆どであった。

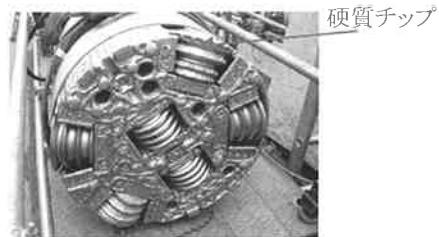
写真-6 使用した推進機

推進中は当初マシントラブルがあったが、その後は比較的スムーズに進捗し、計画日進量の4mに対し6mの進捗で工程をクリアする事ができ、精度的にも問題なく、結果からすれば、適した工法を選択し、将来道路沈下の不安や周辺構造物への影響もなく無事終わる事ができた。

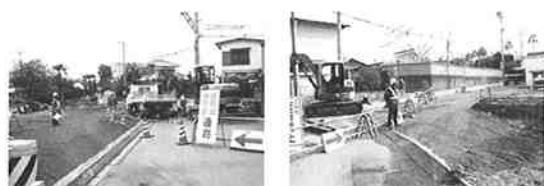
写真-7 仮設道路

立坑付近に空地があったので、借地し、造成後仮設道路として、利用した。この道路の確保で推進中、通行止めを解除できた。

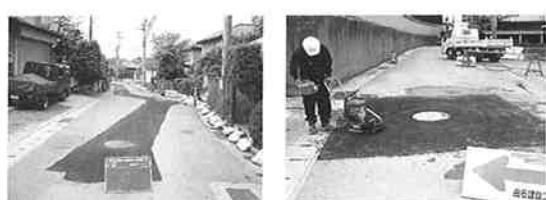
写真-8 仮舗装

安全（2輪車の転倒防止と歩行者のつまづき防止）と環境（粉塵防止）の為に掘削箇所全てにおいて仮舗装を行った。

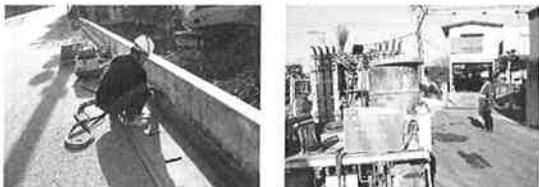
写真-12 カッター切断時の吸収機の使用と汚泥処理機の使用

舗装カッター切断時に生じる汚泥を産業廃棄物処理し、コンクリートカッター切断時に生じる粉塵を吸収機で吸取り、環境維持に努めた。

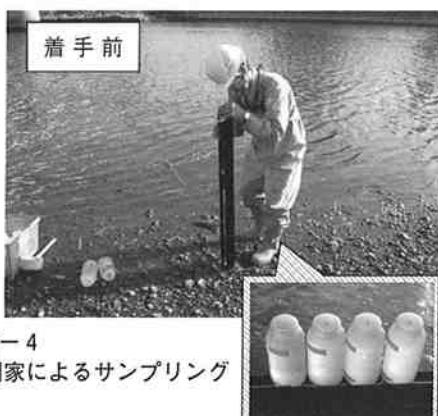
写真-4
専門家によるサンプリング

①施工開始前に現場付近の隣接工区にて作業時排水（静水～濁水）を4段階に分けサンプリング、【写真-4・表-1】サンプルに対し濁度・透視度の測定を行ない、目視により「明らかに濁水であり、流出の防止を行なう必要がある。」という状態を本小路地区安全協議会にて検討しておく。

②4段階のサンプリング【写真-4】及び透視度試験にて得られた結果と【表-1】協議会にての検討の結果を踏まえて汚濁水に対する基準値を設定する。

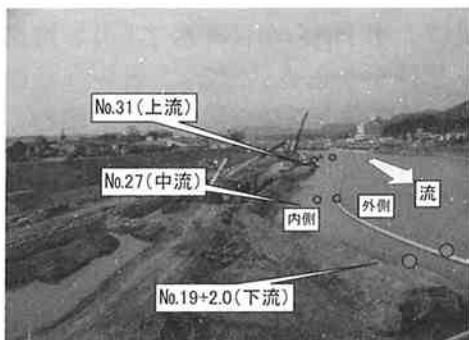
写真-5 水質測定位置と汚濁防止フェンスの設置状況

測定箇所の選定については汚濁状況をくまなく把握する必要がある為、日常管理、定期管理共に、上流部(No.31)、中流部(No.27)、下流部(No.19付近)の汚濁防止フェンス内・外側の【写真-5】計6箇所にて測定を行なう事とした。

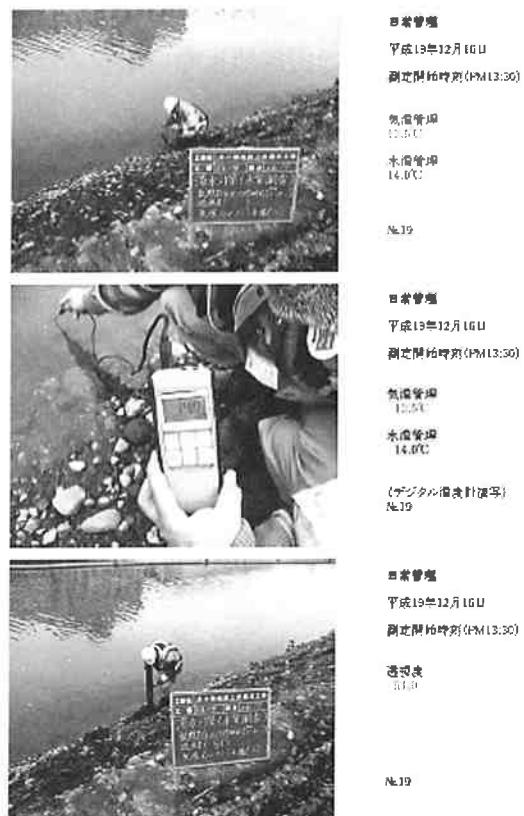
写真-6 日常管理状況
(デジタル温湿度計・透視度計使用)

日常管理としては、先ず一定の照度が期待出来る事から、午後1時～2時の時間帯に透視度測定を毎日行なう事とした。

事前に濁水の流出を防止する為、上記の通り、作業時排水に対する目標値を定めた。この時、目視により常時観察を行なう事とし【写真-6】、異常が感じられた場合には適宜「透視度」の測定を行なう事とした。測定の結果が目標値を下回る場合には作業を一時中断し、この値の範囲内に入る事を確かめてから作業を再開すると云った手法を取り入れた。

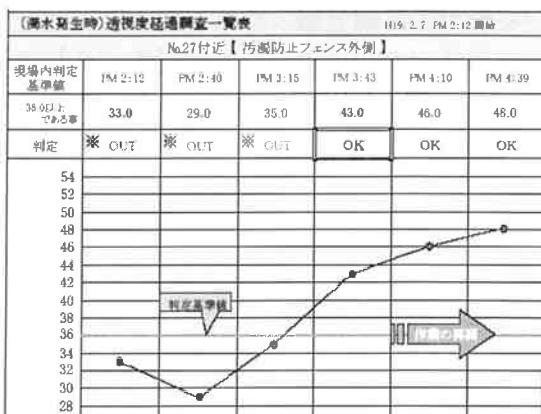
表-5 異常発生時の汚濁変化をグラフ化

本工区中流部（No.27）付近にて河川への汚濁が、ある程度落ち着く迄の間、汚濁防止フェンス外側（河川側）にて30分毎に透視度の測定を行なった。【表-5】

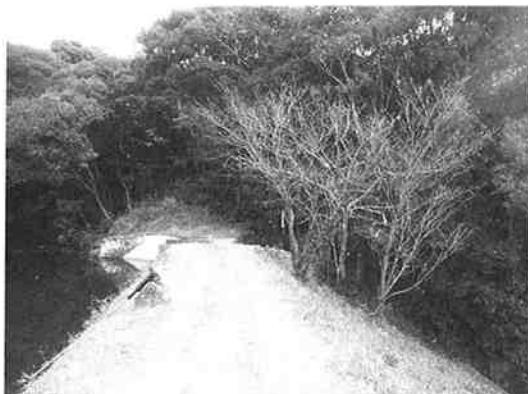
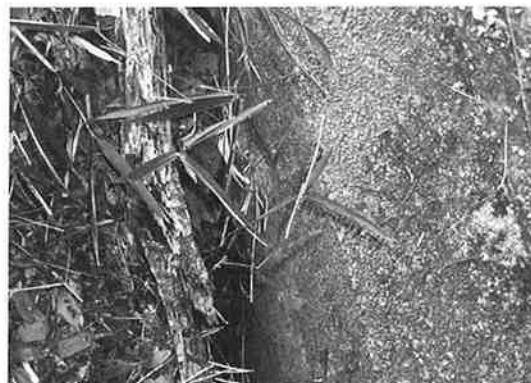
しかし、2本は枯れていて根のほうも腐っている。踏んでみると穴が空き、下方に空洞が出来た。その部分をスコップで広げて見ると、放水路のコンクリート擁壁の裏から、敷張コンクリートまで空洞が続いていた。根っこが腐って空洞になったのであった。たぶん池まで達していて、そこから水が漏れ出ていると推測された。それから一週間後に、当時の発注者から連絡があり、その溜池の補修の見積を出せということだった。

写真-1 補修前の立木

写真-2 腐った根

今考えると、当時、木は成長して大きくなるとは思っていたが、根が張って放水路の下から、余水吐を通って池側にまで伸びるとは、考えもしなかったし、それも枯れて腐ってそこから水が漏れるとは予想もできなかった。今後、このことを参考にして、工事をしなければならないが、現在は環境問題で植栽がいろんな工事で利用されているので、十分検討して施工していくかなくてはならないと思う。

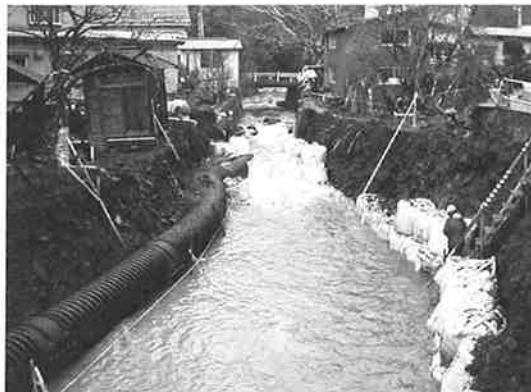
写真-1 水没時

河川工事施工は仮設工として、上流を大型土のうにて締切り、排水管（ $\phi 1,000$ ）で水替えを行なった後、ボックスカルバート工を施工するという順序で行なった。

冬期（1、2月）は水量がほとんど無い川だったので増水を考慮していなかった。今回の経験を生かし今後の工事に取り組んでいきたい。

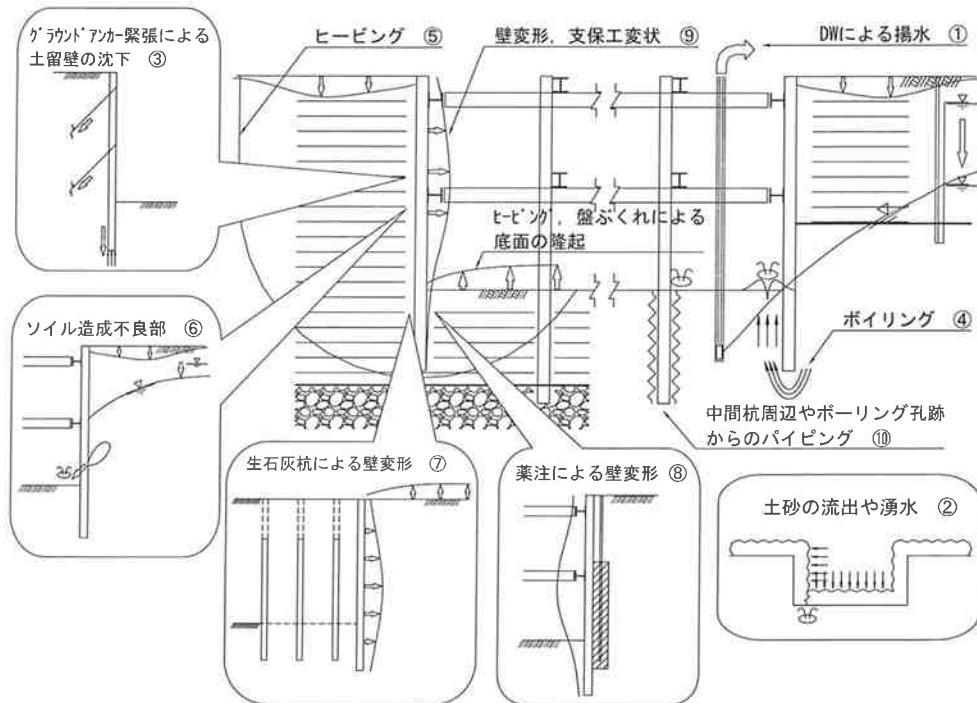
図-1 トラブル概要図

ここではこれらの図書で解説されているトラブルから、ごく簡単に原因と留意点を表-1と図-1にまとめました。ここではトラブルを起こさないように、誰がどのような点に注意するかという未然防止として見ていただきたいと思います。

| 段階 | 現象 | 原因と留意点 | 説明図 |
|---|---|---|---|
| | 背面地盤への薬液注入時の切梁座屈、ソイルセメント壁のひび割れ | 薬液注入により側圧が増加するためあらかじめ支保工を補強しておく。 | ⑧ |
| | 土留壁変形過大、支保工変状 | 過掘りや支保工設置遅れなどがないようにする。 | ⑨ |
| | 中間杭周辺からのパイピング | 打設時にゆるみが生じることがあるため注意する。また、不透水層を打ち抜く場合も同様である。 | ⑩ |
